PREMIOS DE INVESTIGACIÓN
HISTÓRICA, CULTURAL
E ETNOGRÁFICA
CONCELLO DE FRIOL

VOLUME II

PREMIO DE INVESTIGACIÓN HISTÓRICA, CULTURAL E
ETNOGRÁFICA "CONCELLO DE FRIOL"

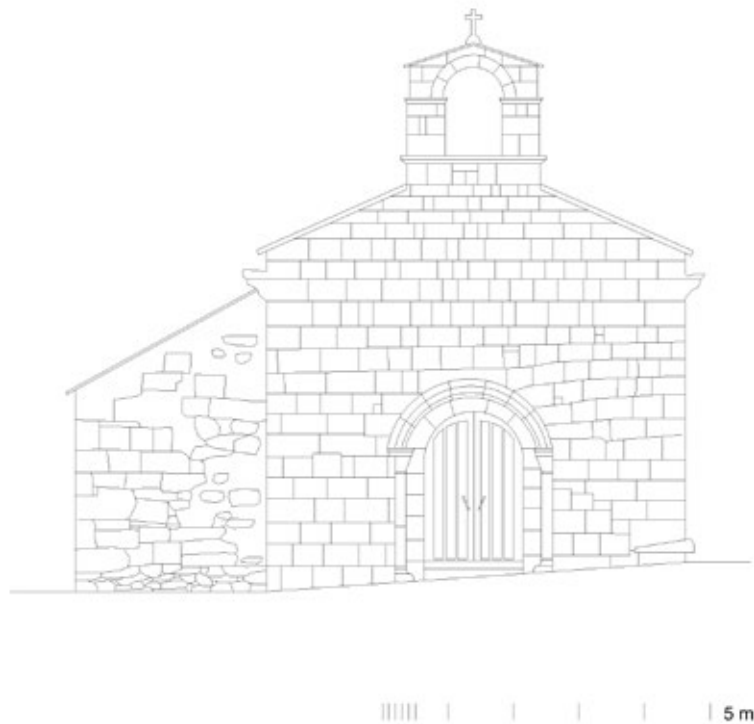
Fig. 03. Alzado oeste da igrexa de Seixón. (Reinterpretación da autora)

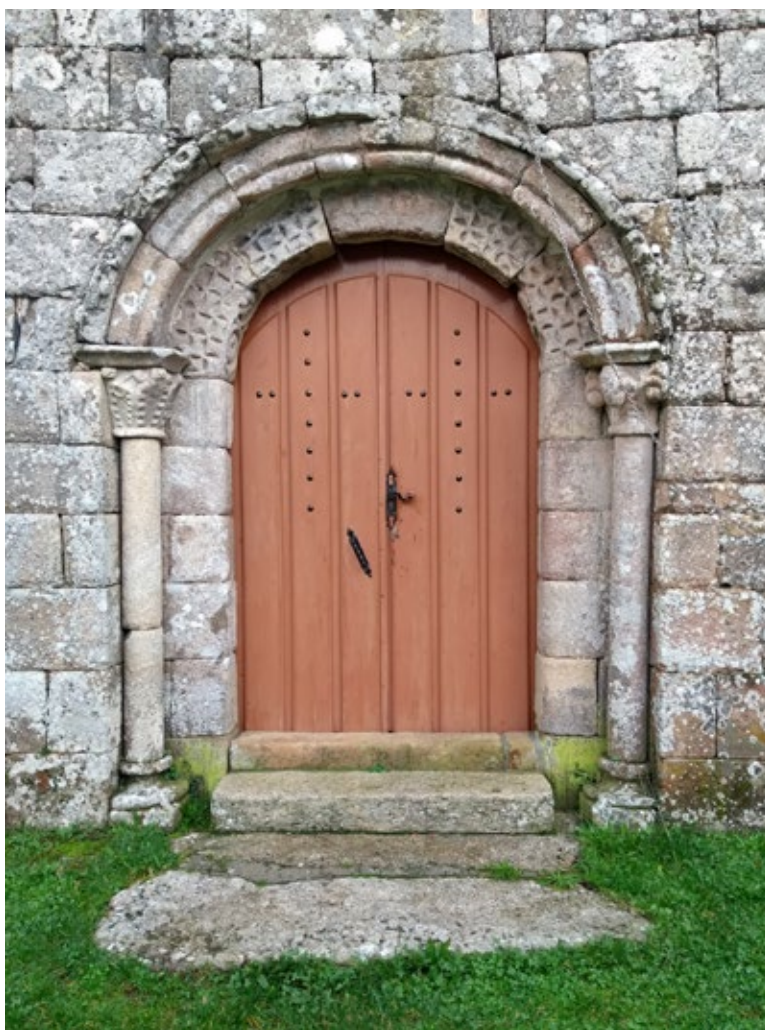
Fig. 04. Detalle da porta principal da igrexa de Seixón, setembro 2017. (Arquivo fotográfico da autora).

Devandita portada encóntrase moi deteriorada, carece de tímpano e organízase por medio dunha dobre arquivolta de medio punto (**fig. 04**). A menor apóiase nas xambas, que semellan estar decoradas cunha fina baqueta. E a maior sobre sendas columnas *acodilladas* coas súas correspondentes basas, capitais e cimacios; estes prológanse para apear a chambrana que envolve a arquivolta e que se decora con grosos billetes, en parte perdidos.

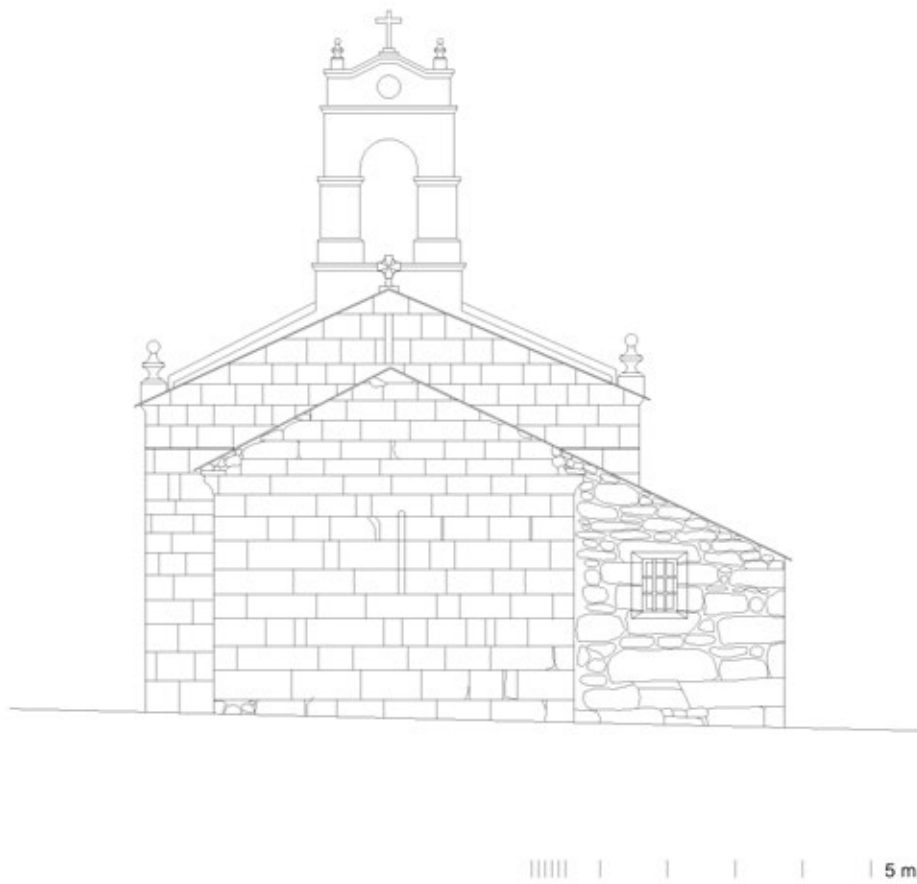
Fig. 31. Alzado leste da igrexa de Anafreita. (Reinterpretación da autora).

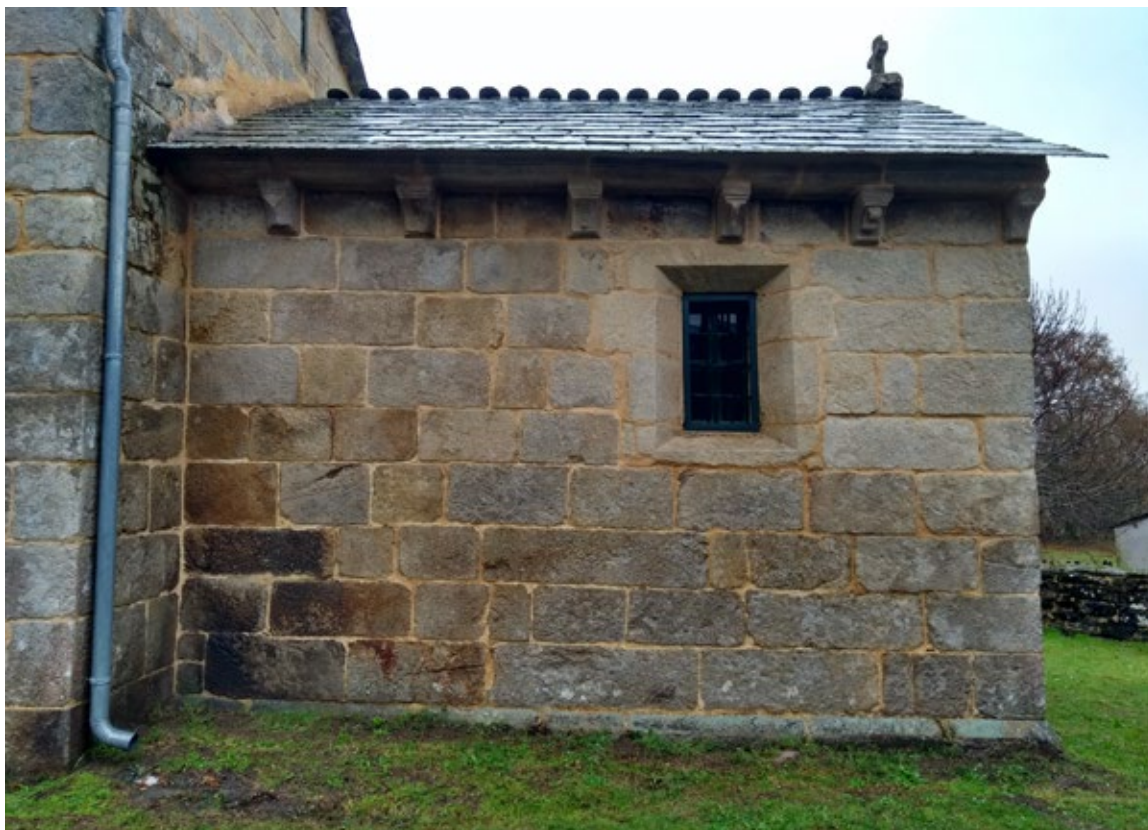
Fig. 33. Detalle dos canzorros no muro sur da igrexa de Anafreita, setembro 2017. (Arquivo fotográfico da autora).

Por outra banda, e a pesar das anteditas reconstrucións, os canzorros deste lado da ábsida non se perderon –como sucedeu no muro norte–: baixo as acubillas en nacela, consérvanse seis canzorros xeométricos moi similares aos da inmediata igrexa de San Mamede de Nodar (**fig.33**). Catro deles son en triplo caveto e conservan vestixios do que puido ser un cilindro vertical. Dos restantes, cabe destacar o máis occidental, en proa, e o penúltimo antes do muro do testeiro, o cal ostenta unha voluminosa voluta.⁶⁷

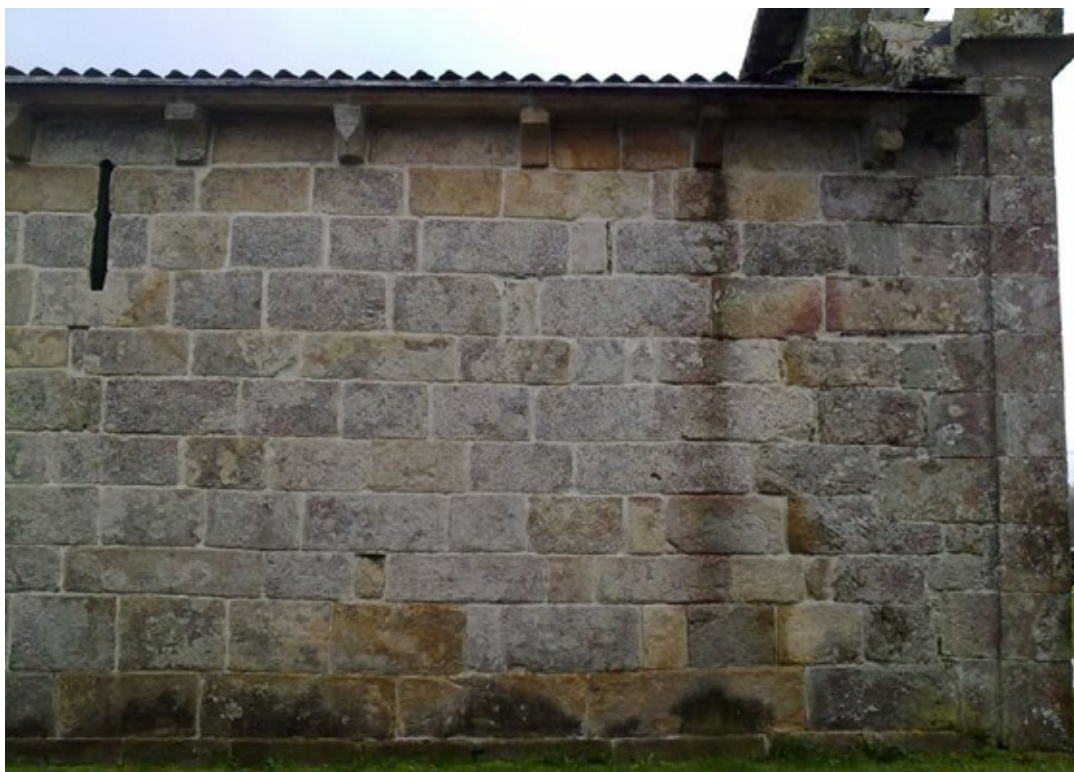
Fig. 40. Detalle dos canzorros e seteira orixinal de Nodar, setembro 2017. (Arquivo fotográfico da autora).

Sitos no seu emprazamento orixinal, baixo as acubillas a bisel, dispóñense os canzorros en cantidade de once. Localizado na parte máis próxima á porta occidental e en bastante bo estado de conservación, destaca un canzorro con cabeza humana de ruda labra, similar ao presente na igrexa de Santa María de Anxeriz, a moi pouca distancia de Nodar. Dos restantes, catro son en caveto e os demais en proa.⁷² (fig. 40).

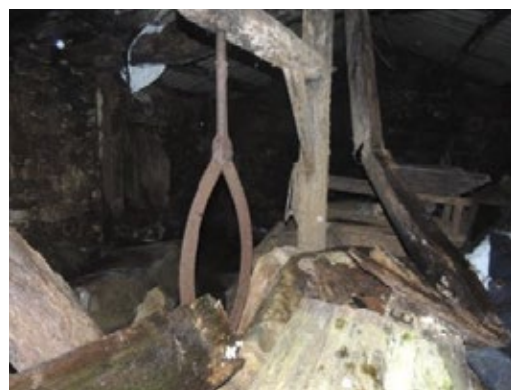
Fig. 4 Detalle da maquinaria interna de manipulación e uso

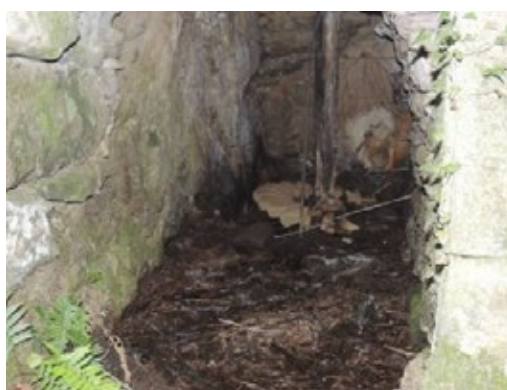
Fig. 20 Rodicio compañeiro doutro, xa deteriorado e inclinado

Fig. 20 Xulacasa, muíño de. Rodicio compañeiro doutro, xa deteriorado e inclinado.

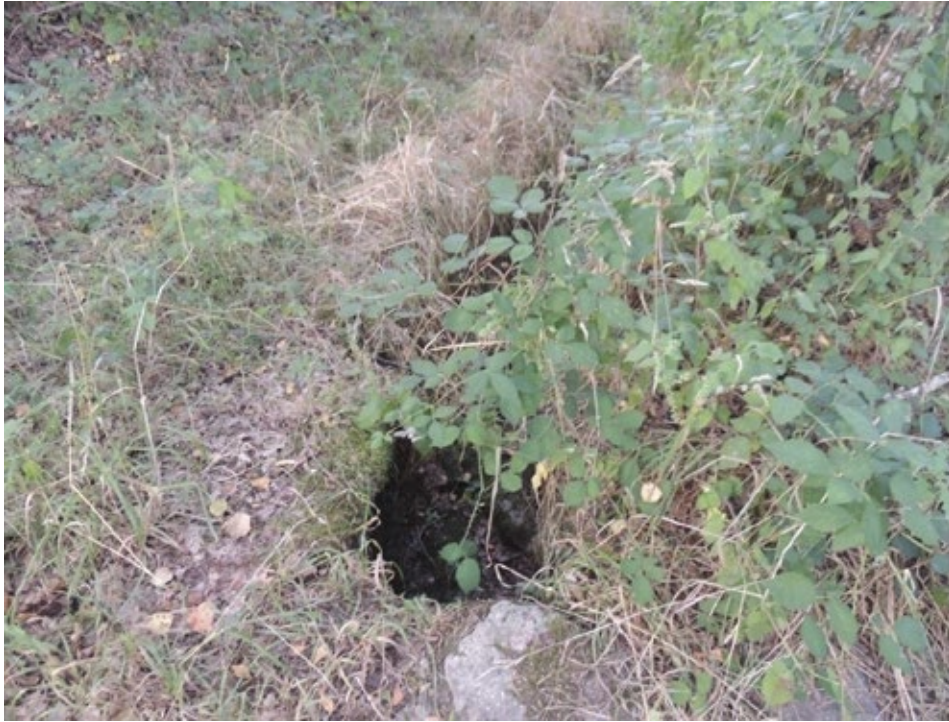
Fig. 6 Sistema de canalización a xeito de aceas para garantir o suministro de auga o muíño e poñelo en funcionamento

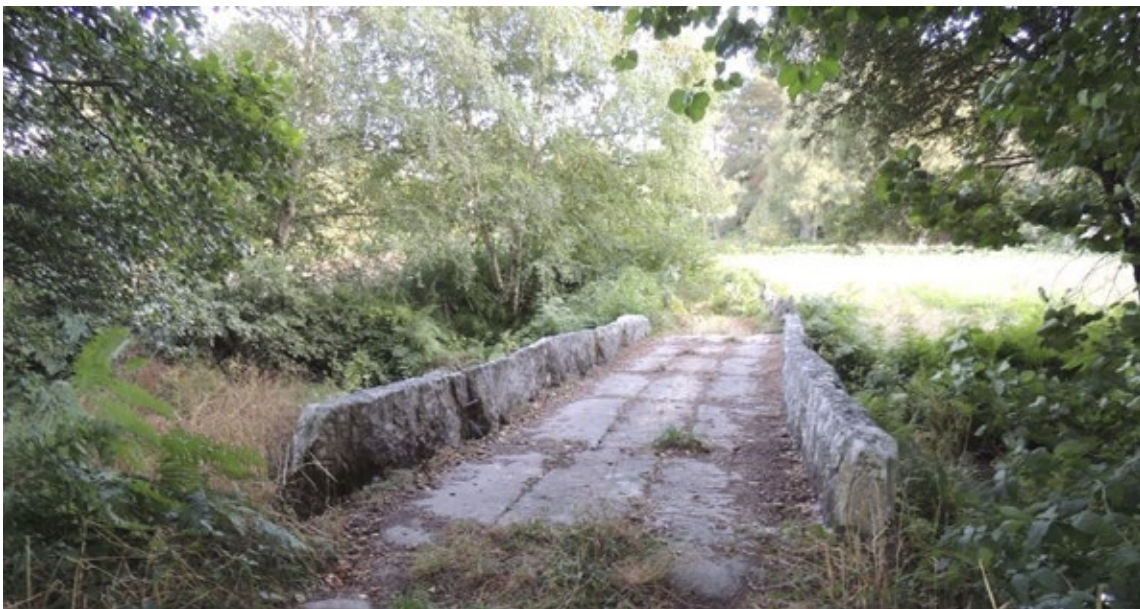
Fig. 7 Magnífico exemplar de ponte de arquitectura civil para conectar o muíño coa vía do camiño, obsérvese a calidade e traballo dos sillares de pedra e a súa calidade e verticalidade no pavimento e nas barandillas laterais.

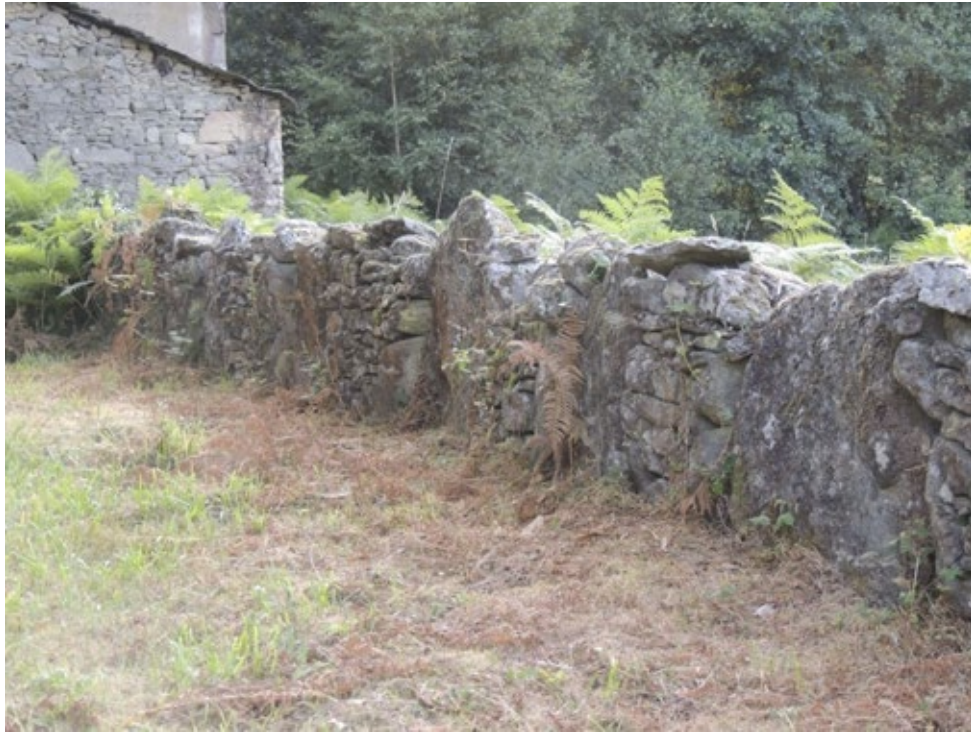
Fig. 8 Muros de peche de pedra nos que se combina a verticalidade do chanto de pedra e a horizontalizade de pequenos croios apilados para chegar á altura do chanto e conformar a estrutura de cerramento, a xeito de cinto perimetral.

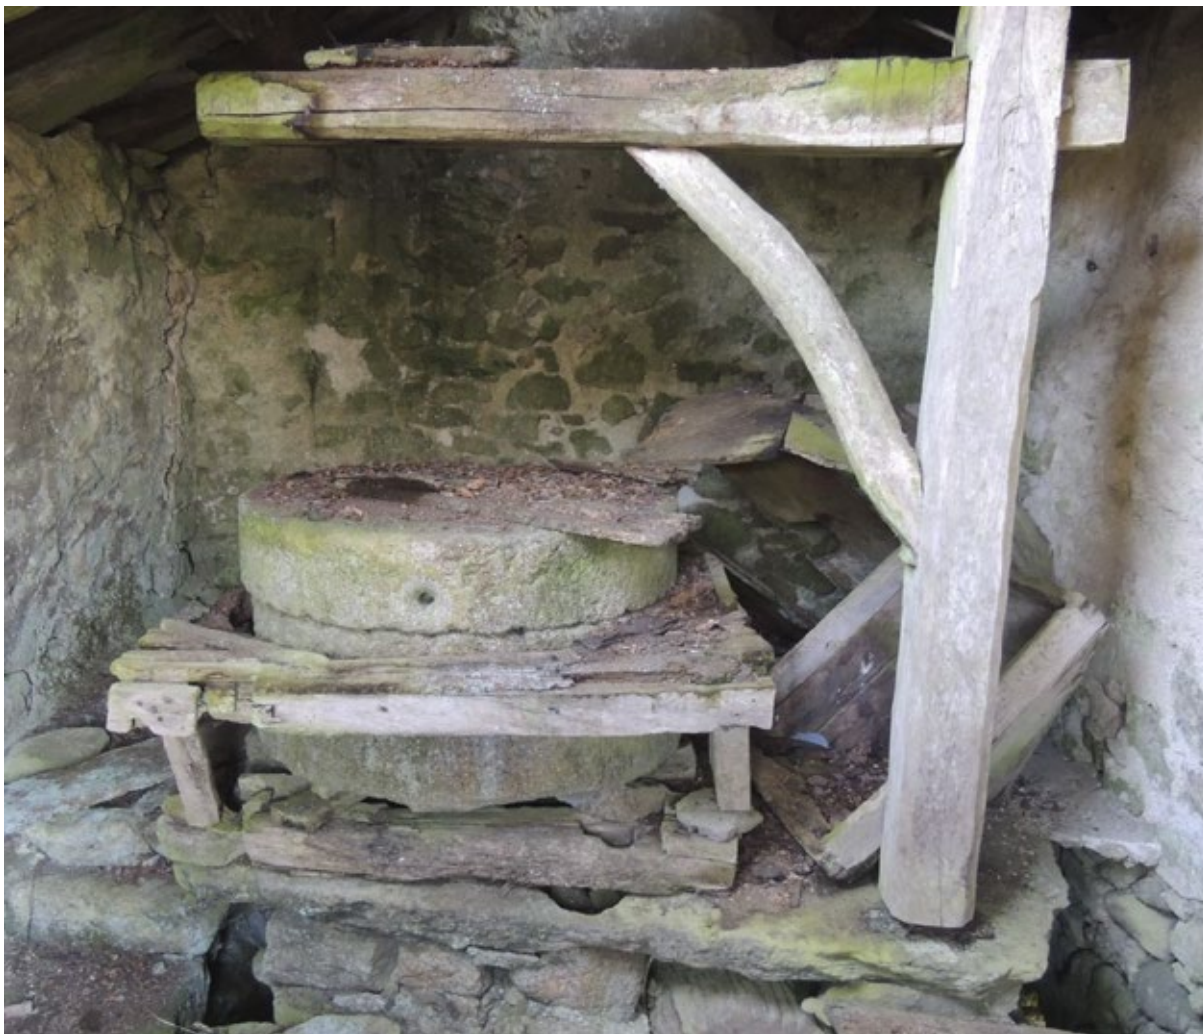
Fig.16 Restos da maquinaria interna que conserva as pedras e a estrutura de moenda case en perfectas condición

- Fig.16** Souteiro, muíño de. Restos de maquinaria interna que conserva as pedras e a estrutura de moenda case en perfectas condicións.
- Fig.17** Souteiro, muíño de. Vista da podredume e deterioro do tellado que ameaza desprendemento e ruina.

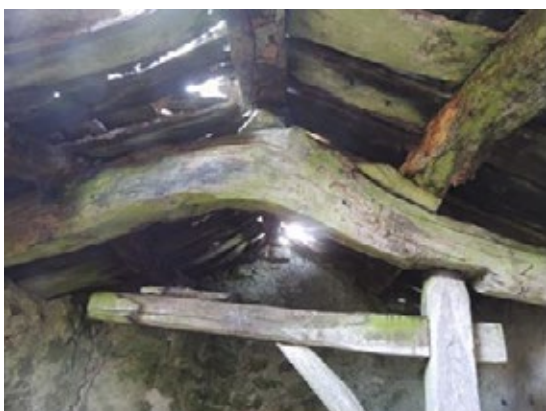
Fig. 17 Vista da podredume e deterioro do tellado que ameaza desprendemento e ruina.

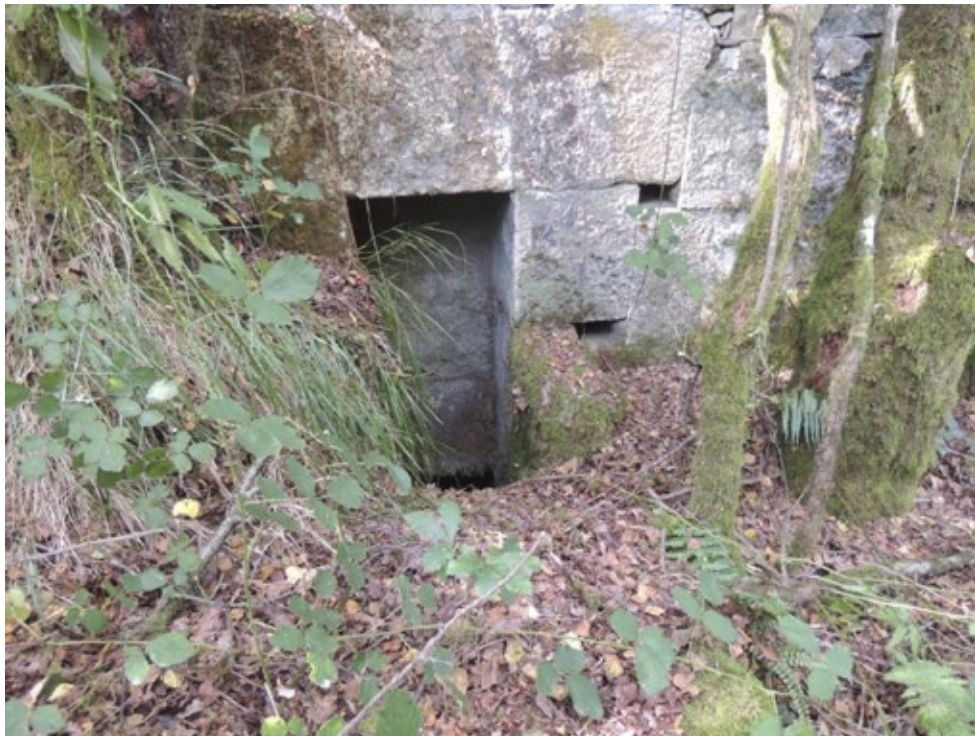
Fig. 33 Aperturas na construción para facilitar o paso da auga.

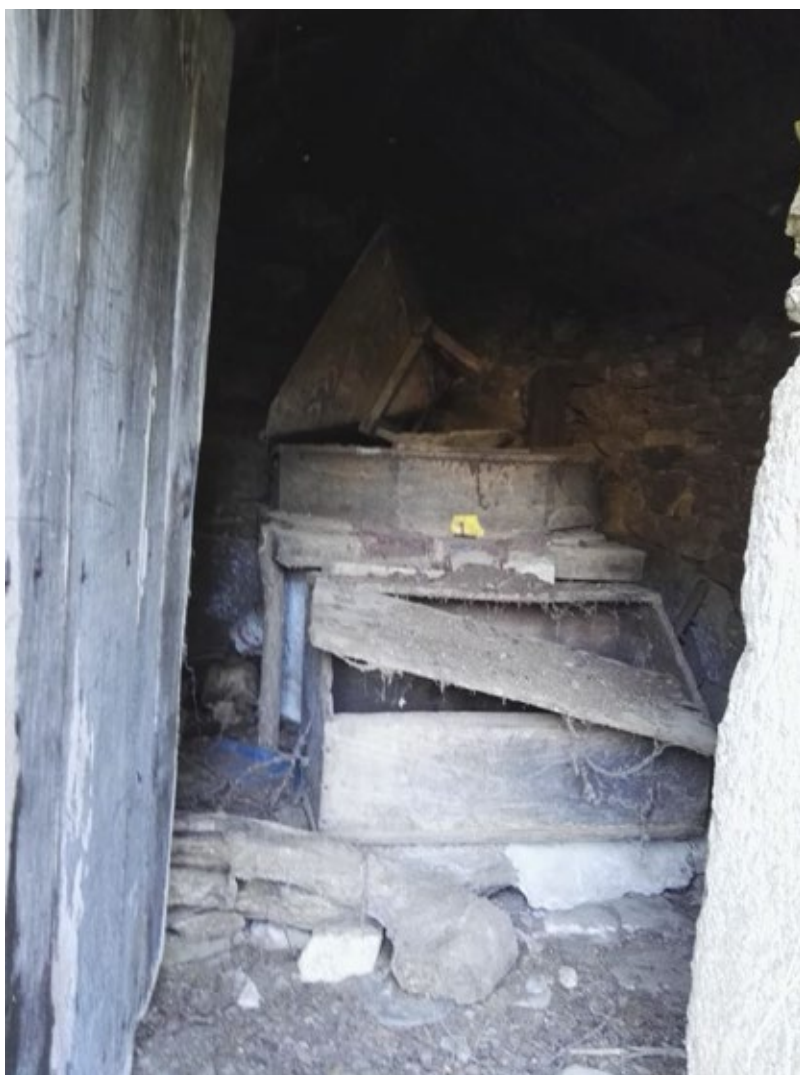
Fig.45 Vista da maquinaria destartalada e desmontada. Obsérvese que algunhas partes segmentadas presentan boa conservación.

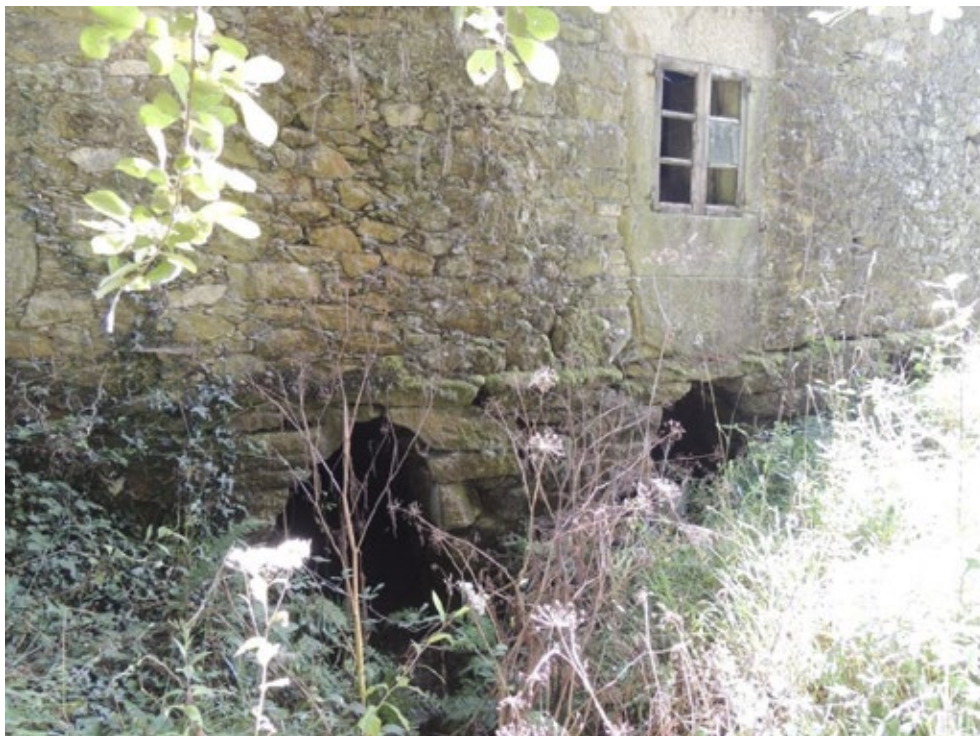
Fig.52 Vista das arcadas de abertura do muíño que cobixan os rodicios.

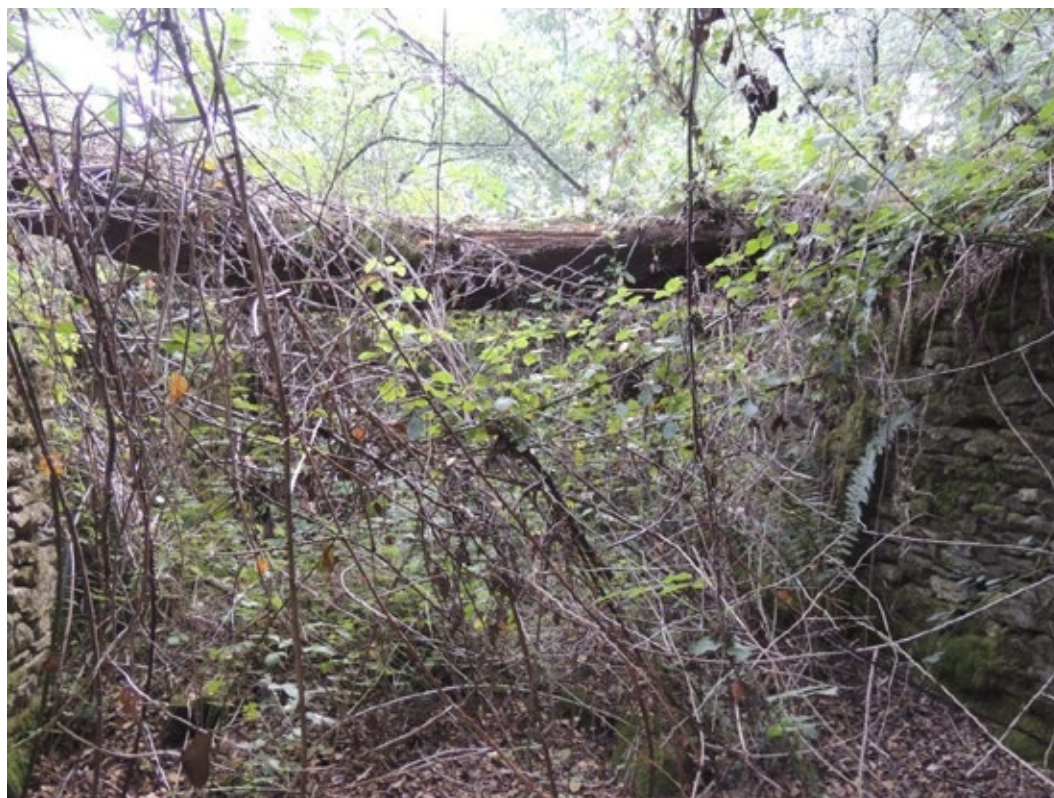
Fig. 58 Vista do interior con viga transversal pendurada do teito e invasión de maleza evidente
